О ПРЕДОТВРАЩЕНИИ ЭЛЕКТРОХИМИЧЕСКОЙ МИГРАЦИИ В ПЕЧАТНЫХ ПЛАТАХ АВИАНИКИ

А.Сокольский¹, М.Сокольский²

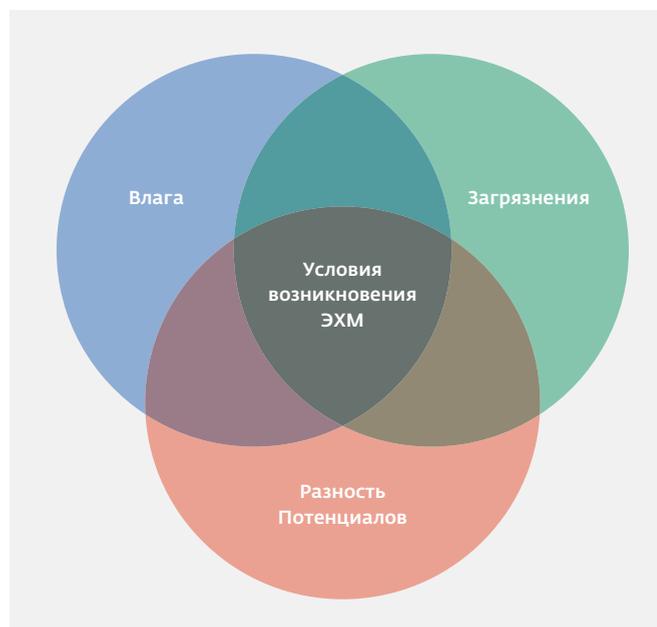
Рис.1. Необходимые условия для возникновения электрохимической миграции между элементами проводящей структуры печатной платы

Электрохимическая миграция (ЭХМ) – это сложный электрохимический процесс с множеством возможных механизмов и причин. Однако в подавляющем большинстве случаев она возникает при выполнении трех необходимых условий (рис.1):

- наличии разности потенциалов между близко расположенными печатными проводниками, обусловленной функционированием устройства и/или присутствием в проводниках разнородных металлов, образующих гальваническую пару – например, золота и олова, серебра и никеля;
- присутствию на поверхности ПП атмосферных либо технологических загрязнений, содержащих вещества, способные к диссоциации в воде – соли, щелочи и т.п.;

- наличии конденсированной влаги на поверхности ПП, которая растворяет вещества из загрязнений, в результате чего получается раствор электролита.

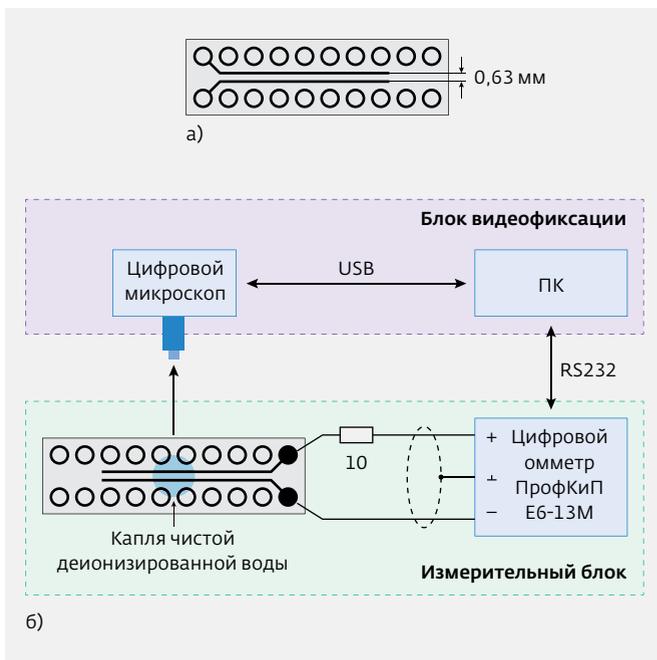
Рис.2. Постановка эксперимента: а – тестовая плата; б – экспериментальная установка

Для исследования этапов процесса электрохимической миграции разработана и изготовлена плата тест-купона Е по ГОСТ 55693-2013 (рис.2а) и создана экспериментальная

установка, функциональная схема которой представлена на рис.2б.

Для наблюдения за ходом эксперимента использовался цифровой электронный микроскоп DTX 30. Для измерения сопротивления – цифровой омметр ПроКиП Е6-13М. Для предотвращения короткого замыкания при образовании дендритов и их металлизации в цепь установлен резистор на 10 кОм.

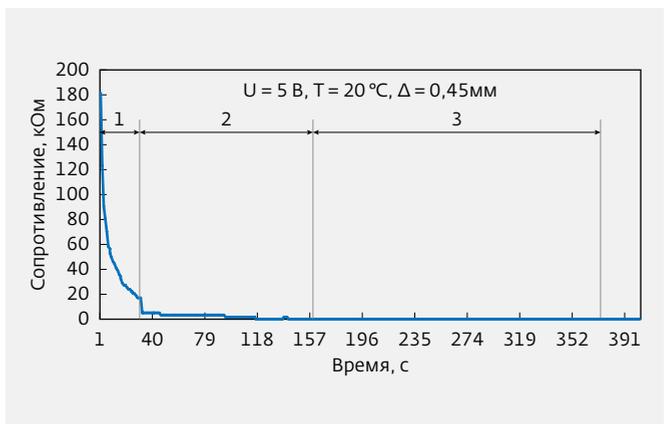
Рис.3. Изменение сопротивления в процессе электрохимической миграции. Этапы развития процесса обозначены стрелками с цифрами 1, 2, 3

Эксперимент проводился с несколькими тестовыми платами при одинаковых условиях: при температуре 40 °С и напряжении между проводниками 5 В. На проводники тестовой платы шприцем наносилась капля деионизированной воды объемом 1 мл и удельным сопротивлением 18,2 МОм·см. Изменение сопротивления между проводниками в ходе развития процессов электрохимической миграции и металлизации дендритов показано на рис.3, развитие структуры одного из дендритов – на рис.4.

Анализ полученных результатов позволяет условно разделить процесс электрохимической миграции на три этапа.

На первом этапе (0–29 с) происходит образование ионов меди и восстановление катионов водорода. Сопротивление падает со 180 до 17 кОм; на 29-й с сопротивление резко, в течение 0,3 с, падает до 5 кОм, что свидетельствует о начале образования дендритов.

Второй этап (30–153 с) – рост дендритов и их замыкание. Сопротивление падает с 5 кОм до 30 Ом.

На третьем этапе (154–378 с) происходит металлизация дендритов. Сопротивление падает с 30 до 3 Ом – идет процесс металлизации. При этом ток утечки между проводниками растет, что приводит к повышению температуры в зоне прохождения процесса. Так как объем капли деионизированной воды незначителен, то в течение 5–15 с под воздействием температуры она испарялась, и процесс металлизации прекращался.

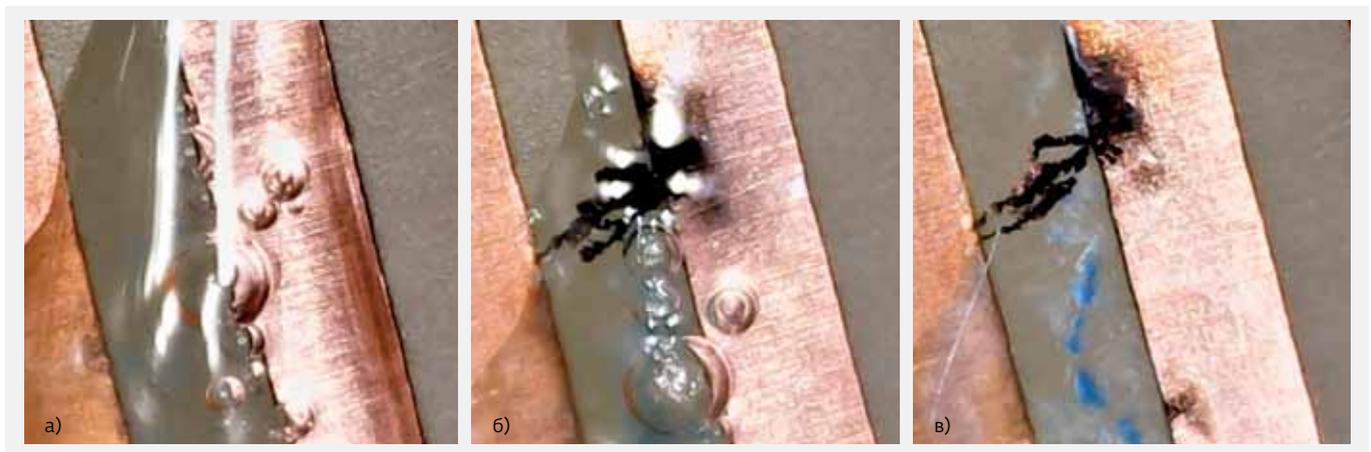
Рис.4. Три этапа электрохимической миграции: а – растворение загрязнений и выход ионов меди из проводника; б – рост дендритов; в – металлизация дендритов

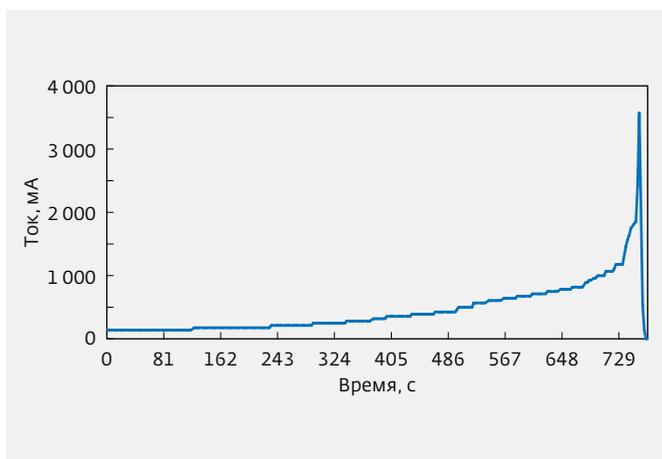
Рис.5. Изменение тока при металлизации дендритов

При создании условий, когда жидкость не успевает высохнуть, рост металлического мостика между проводниками продолжается до достижения им другого проводника (378–750 с), что приводит к короткому замыканию и обугливанню диэлектрика печатной платы (рис.5).

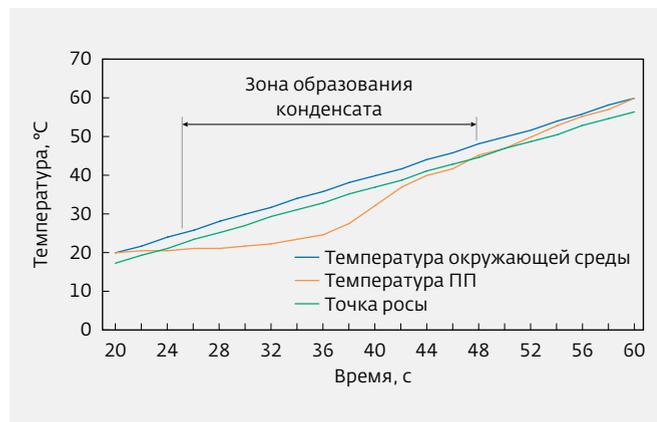
Рис.6. Условия возникновения конденсата

Результаты эксперимента представлены в табл.1 и на рис.6. Как видно из таблицы и графика, образование

конденсата, в полном соответствии с теорией, происходит тогда, когда температура платы имеет значение, меньшее, чем температура точки росы.

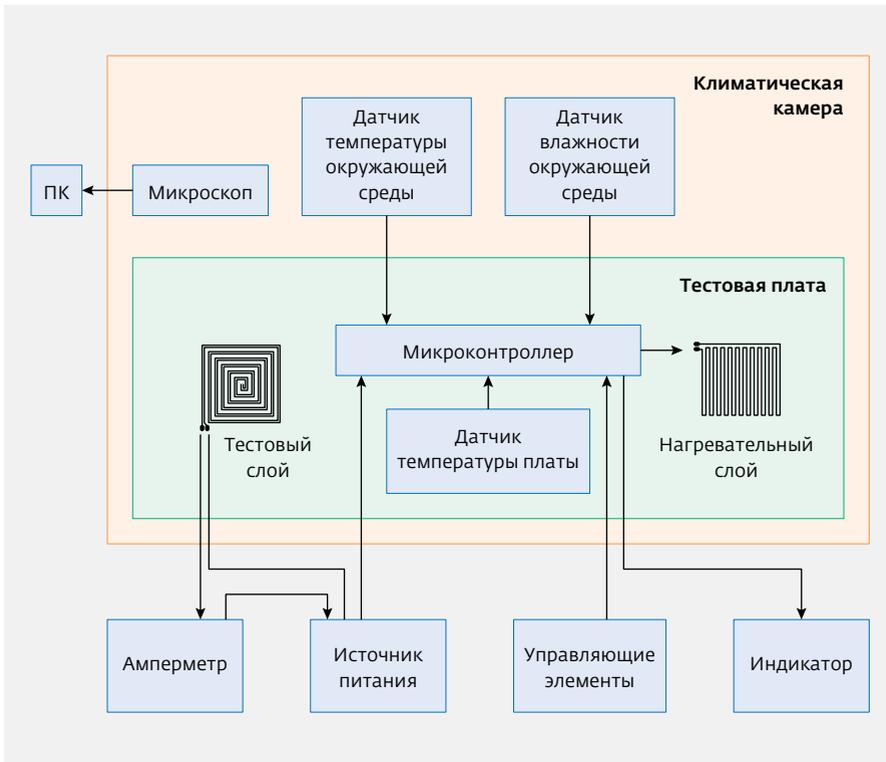
Рис.7. Функциональная схема исследовательского стенда

Функциональная схема исследовательского стенда представлена на рис.7. Тестовая плата содержит тестовый проводящий слой с разомкнутыми проводниками и нагревательный слой (рис.8); на ней размещены датчики температуры и влажности. Устройство, разработанное для управления подогревом платы с ростом температуры окружающей среды, выполнено по схеме, показанной на рис.9; управляющий алгоритм, реализованный в программе микроконтроллера, – на рис.10.

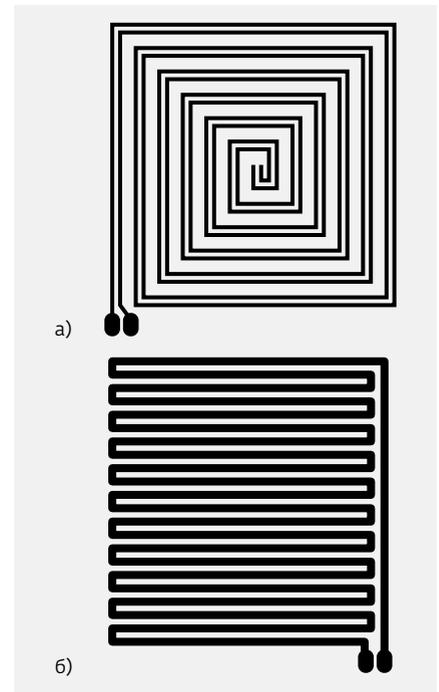
Рис.8. Тестовая плата: а - проводящий слой с разомкнутыми проводниками; б - нагревательный слой

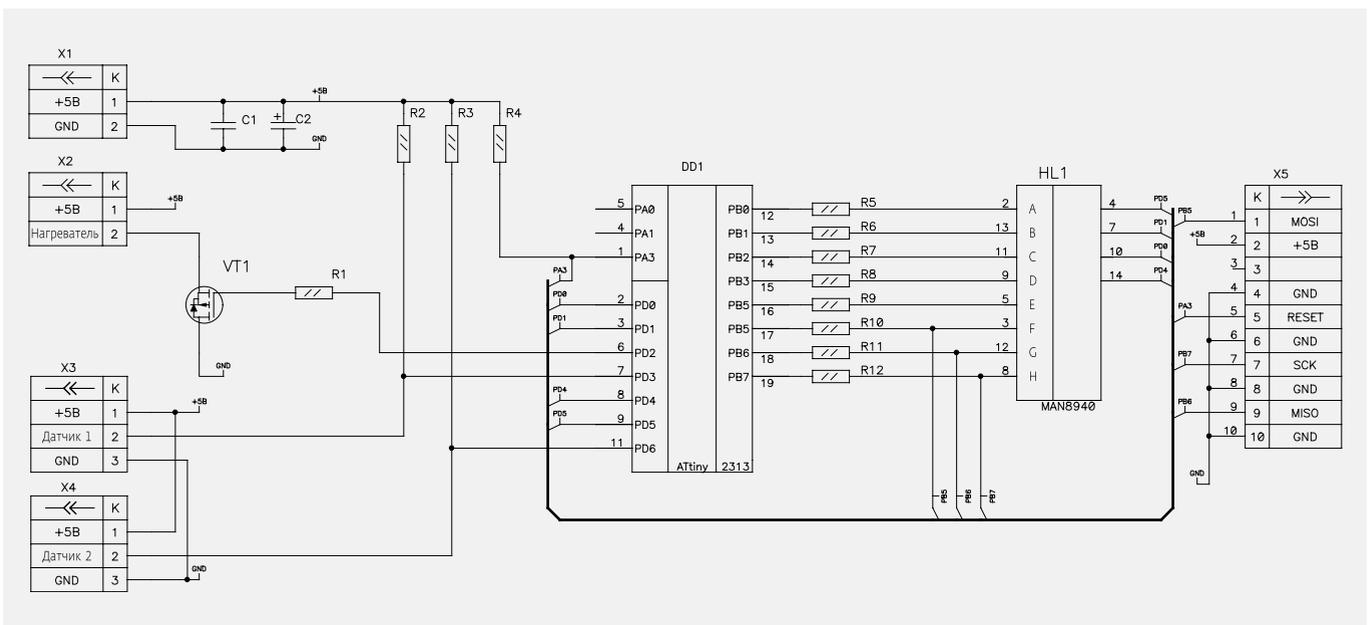
Рис.9. Принципиальная схема устройства, управляющего подогревом платы

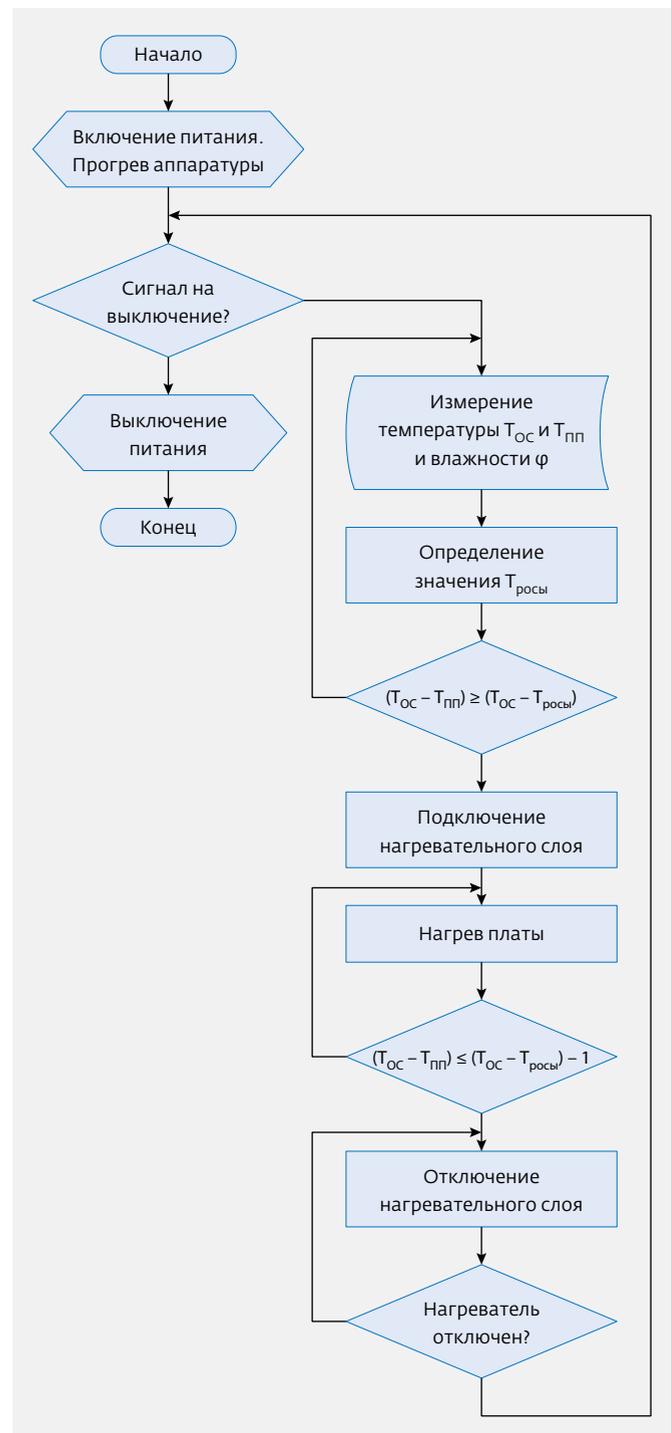
Рис.10. Блок-схема алгоритма работы устройства
